Murbrukets historia

MUR- OCH PUTSBRUKENS UTVECKLING GENOM TIDERNA

av Knut Åkesson

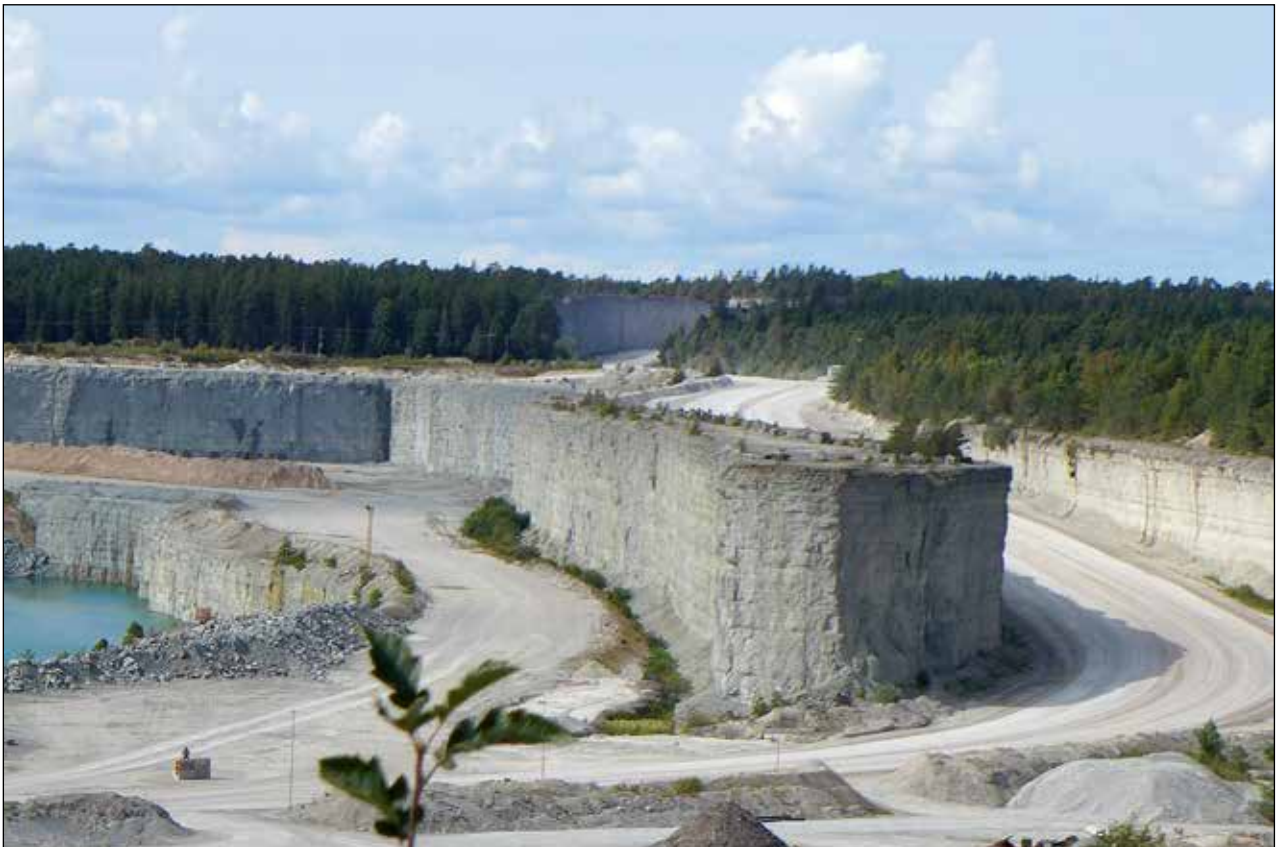
Kalkstensbrottet i Slite på Gotland.

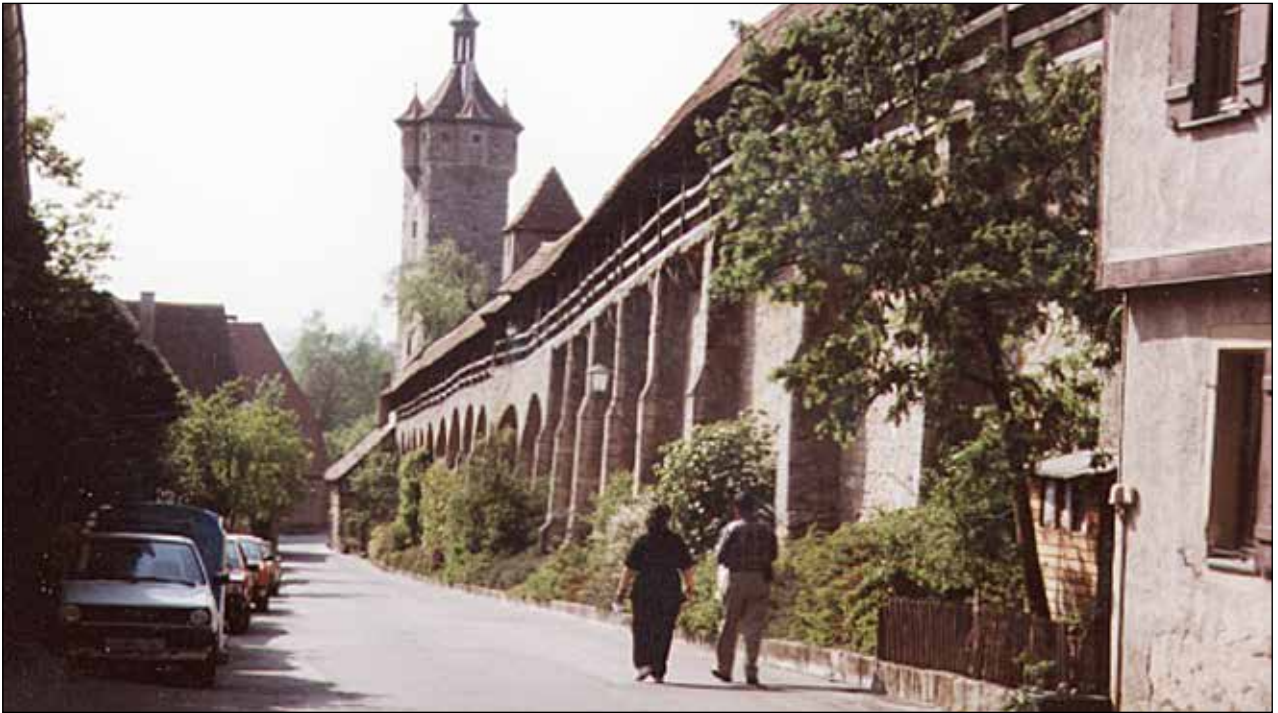
Elastiskt murverk som skyddas under fredstak.

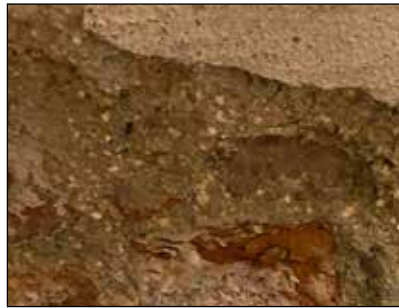
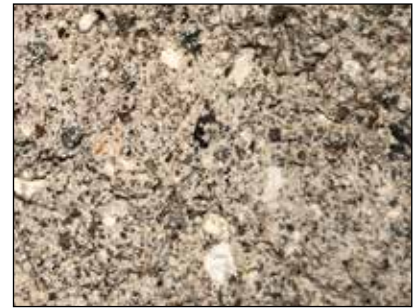
Kalkrika mur- och putsbruk utan krympsprickor med inslag av rostade mjuka kalkklumpar. Den vänstra är senmedeltida innehållande lera och det högra från 1700-talet. Båda med lika vikt delar kalk och den ballast som fanns tillhands.

Vid analys av äldre intakta murbruk kännetecknas dessa av att andelarna kalk och ballast viktjämsigt nästan är lika.

Man tog en del kalk med låg bindemedelshalt som piskades samman med en lika stor del ballast. Detta utan att bruket blev behäftat med de problem med krympning som alltid uppstår när andelen bindemedel överstiger 13 viktprocent.

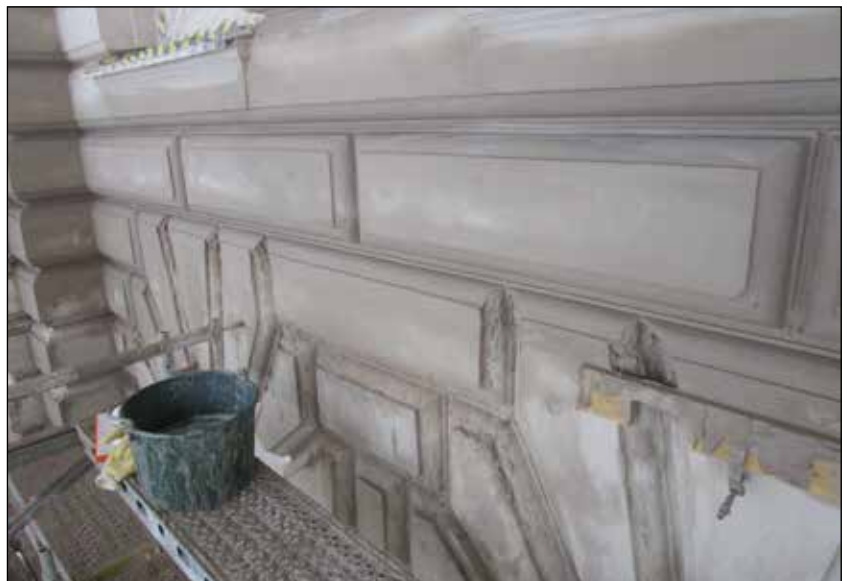
Listdragning i kalkbruk. Foto: Simon Patetsos, TP Mur & Puts AB

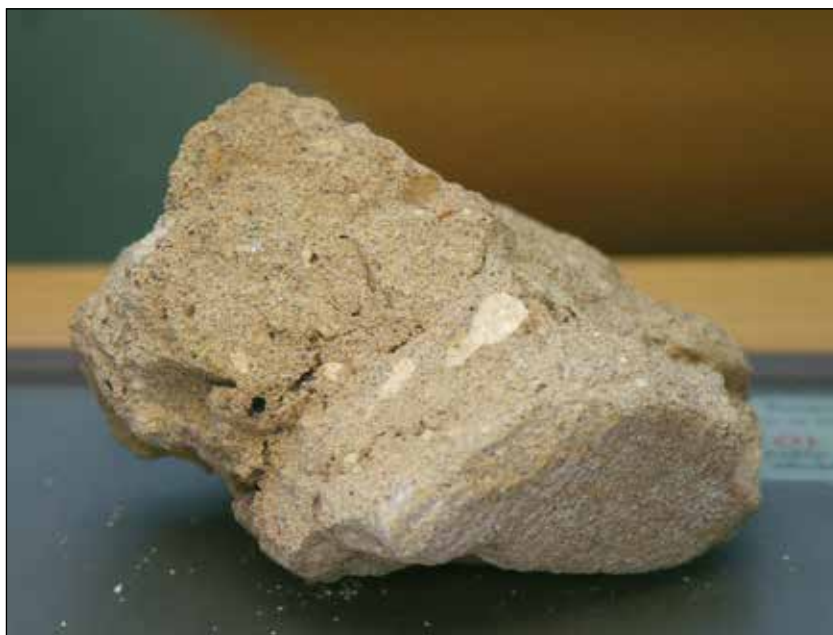
400 år gammalt murbruk med smärre kalkklumpar och träkolsfragment.

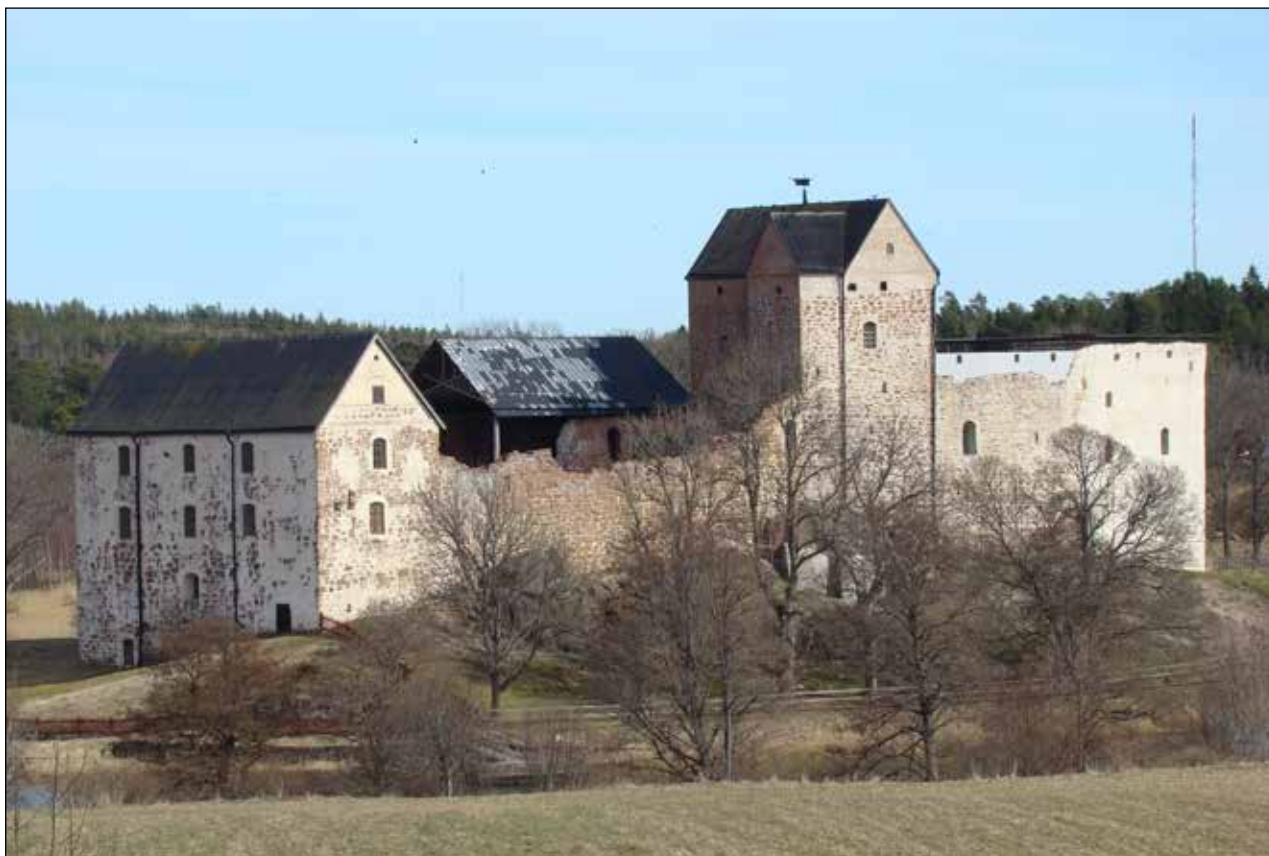
Det kalkrika murbruket som vi idag benämner 1:1 blir så elastiskt att det tar upp rörelser även från stora murstenars temperaturdrivna volymförändringar så att krafterna inte fortplantas och ökar i sidled.

Elastisk fog medger att murstenen inom vissa gränser kan bli större och mindre utan att det påverkar stenarna intill.

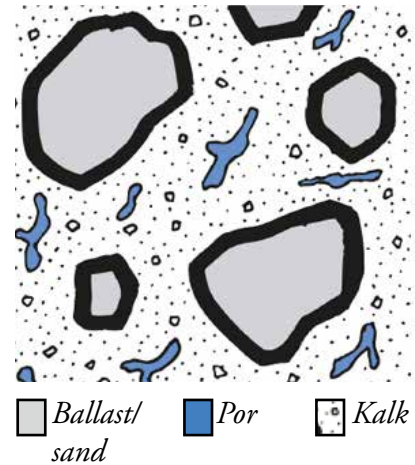
Detta murbruk kännetecknas av att det är smidigt att arbeta med och är en mikroskopisk porös avbild av muren, de enskilda ballastkornen och murstenarna ligger inbäddade i kalk och porer.

Ballasten ger stadga åt bruket och minskar kalkåtgången märkbart.

Murbruk 1:1.

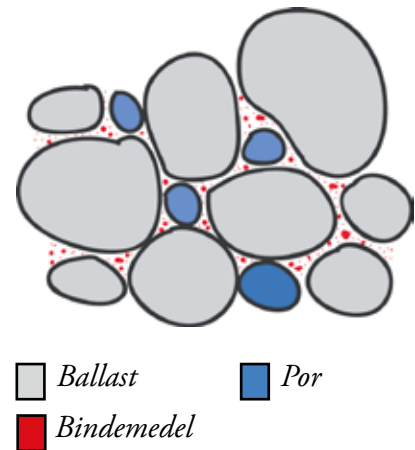
Detta sandrika bruk benämner vi 1:3 och binds med kalk och/eller cement. Brukets smidighet och porositet ordnas med tillsats av olika kemiska preparat.

Med tiden och ökat byggande utvecklades produktionen till att bli en industri där nästan all kalksten som bränns blir bindemedel, $\text{Ca}(\text{OH})_2$ som till max 13 viktprocent kan användas i murbruket.

Under nästan hela 1900-talet användes 1:3-bruk bundna av kalk och cement även vid vård och underhåll av kulturbyggnader. Problemen med dessa bruk visar sig vara flera.

De magra bruken saknar elasticitet varför dilatationsfogar måste anordnas, detta måste göras även i nya tegelmurverk där liggfogen blivit en tryckstång som trycker hörnen från muren.

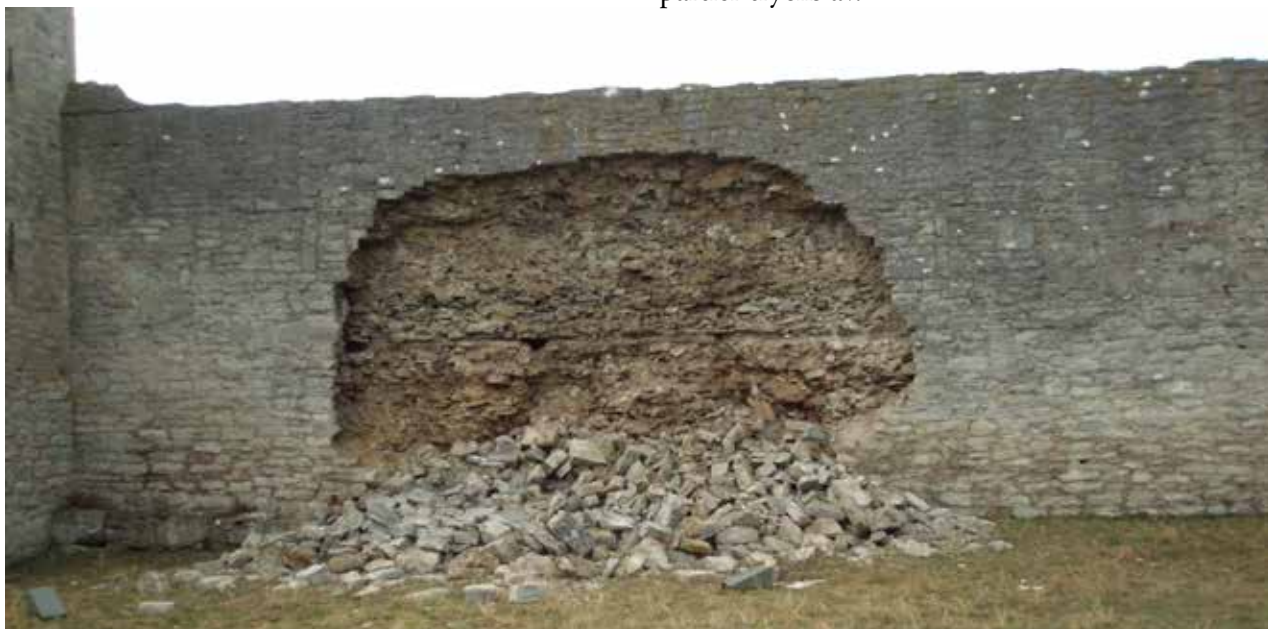
Muren på nedanstående bild saknar fredstak och raserades under början på 2000-talet efter att under 1950-60 talen ha omfogats med magert kalkcementbruk.

Bruket hindrade dessutom fukt som trängt in via murens otäta krön att lämna murkärnan.

Med tiden uppstår och ökar sidokrafter i skalmurens yttre del i sådan omfattning att utbuktande partier trycks av.

Exempel på mur som omfogats med sandrikt oelastiskt bruk.

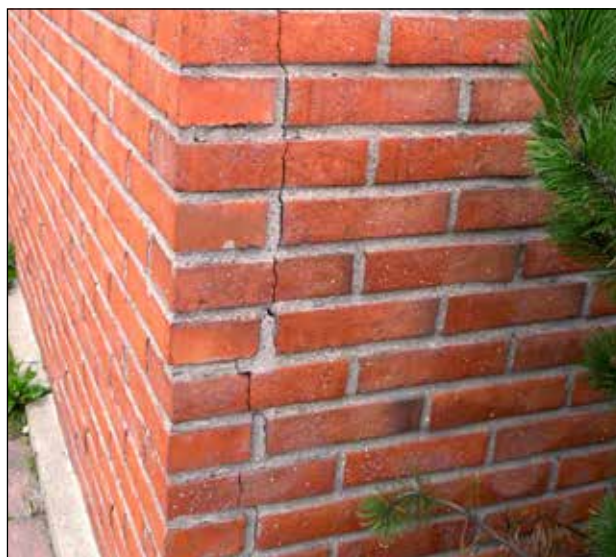
När ballastkornen ligger limmade dikt an mot varandra i tex en liggfog samverkar de likt betong volymmässigt.

Exempel på tegelskalmur som växer över hörnen pga att liggfogarna utgör långa tryckstänger.

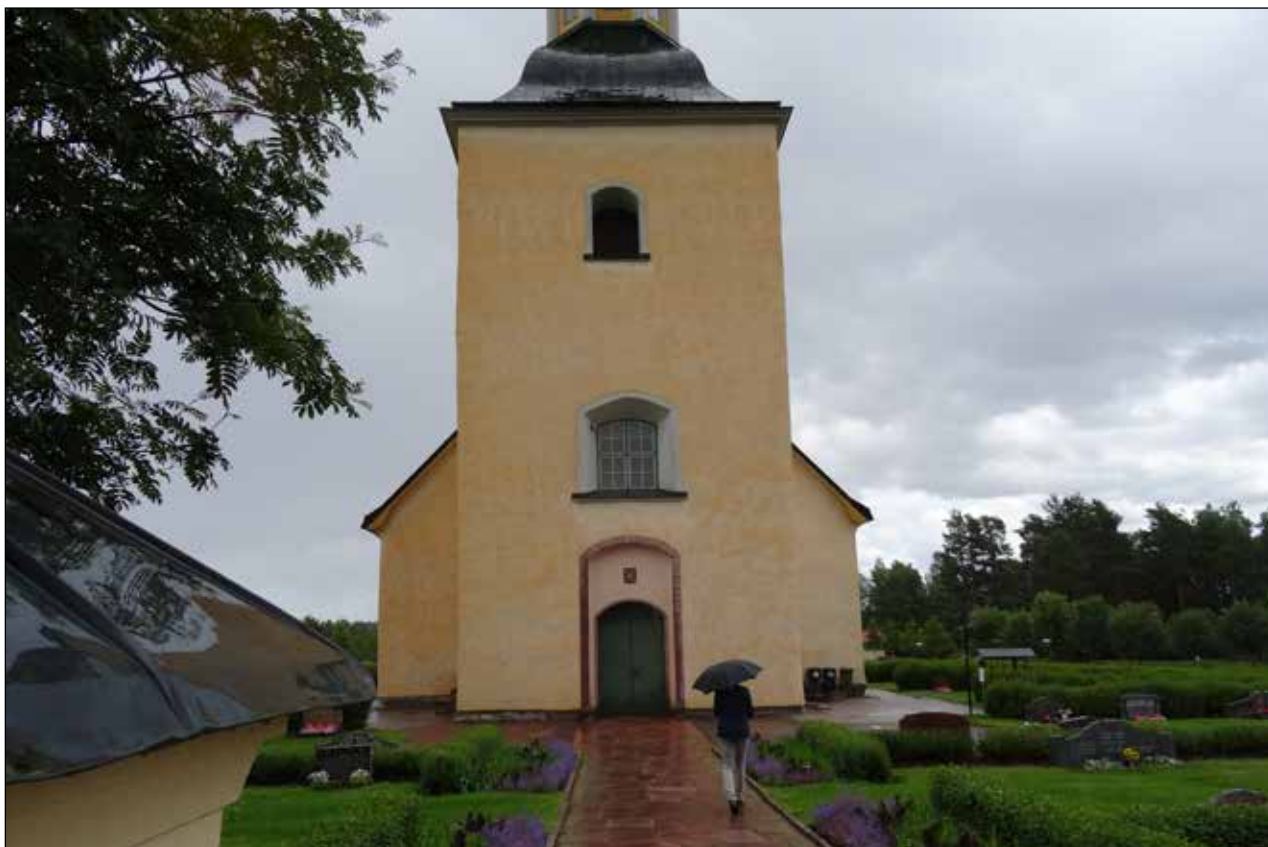
Vämhus kyrka 25 år efter renovering, 2020 07 12.

I exemplet Vämhus kyrka tog vi år 1996 ned all puts på tornet, malde och gjorde om den till rätt elasticitet med fyllnads- och bindemedelskalk samt anbringade den ånyo med lyckat resultat. Se vidare i våra skrifter om kalkputs.
